**OSSERVAZIONI AL PROGETTO DEFINITIVO
RIASSETTO IDRAULICO DEL RIO PESCAIA
CONSORZIO 2 ALTO VALDARNO**

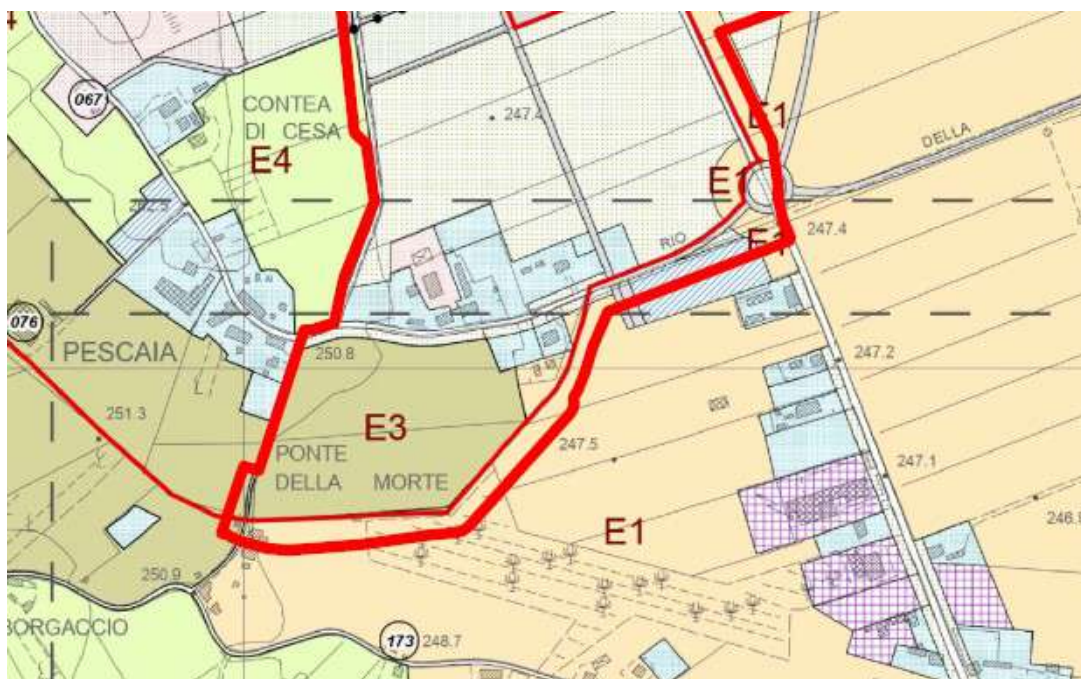
Estratto delle Tav. 05 e 06 del Regolamento Urbanistico vigente di Marciano della Chiana (variante n.11 approvata nel 2014)

Questa per esempio è la tavola T01 del progetto definitivo del Consorzio che il Consorzio dichiara essere del Regolamento Urbanistico Comunale attualmente vigente che gli risulterebbe risalire al 2014:

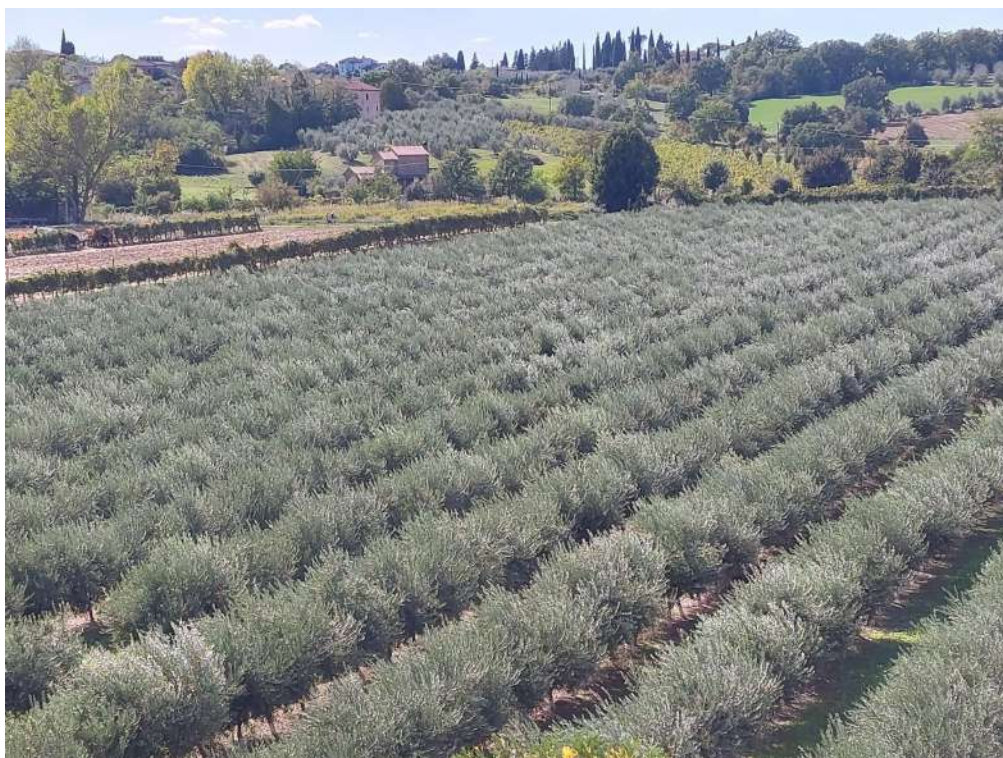
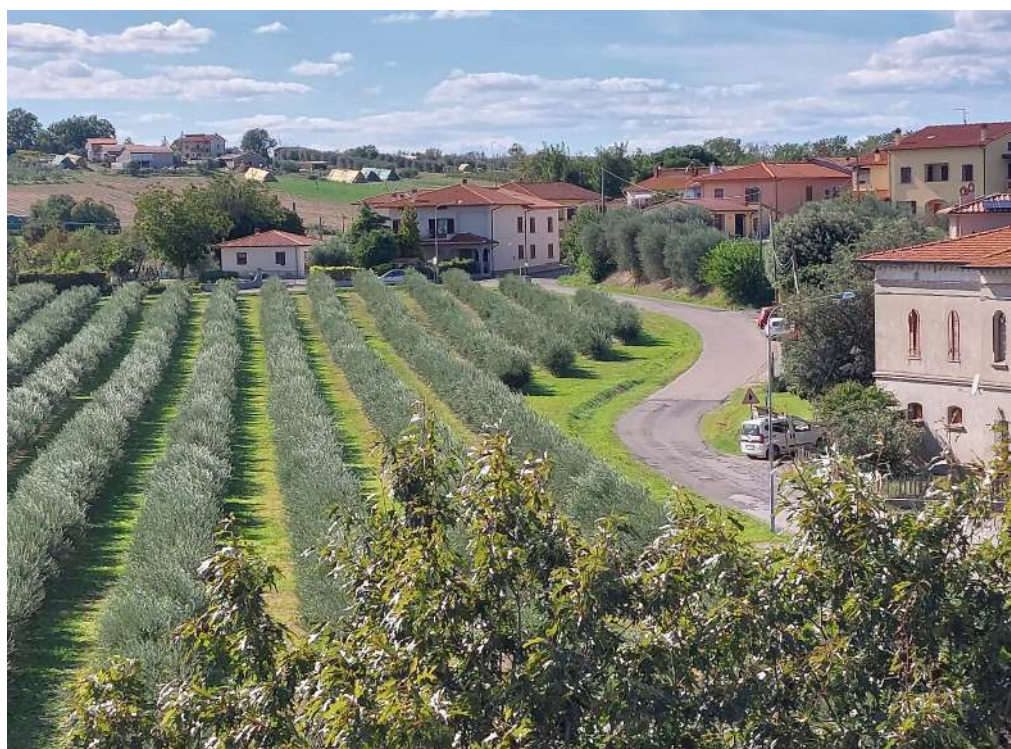
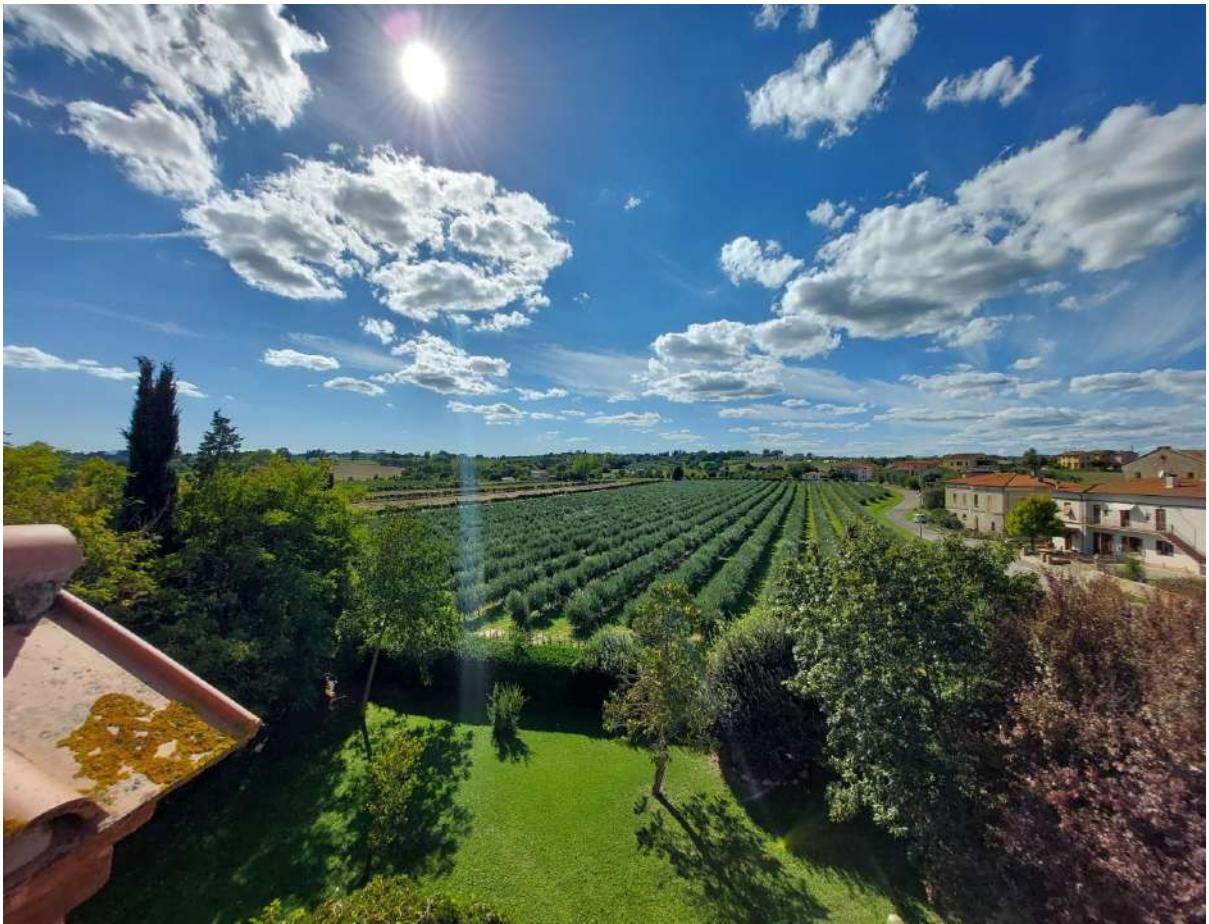
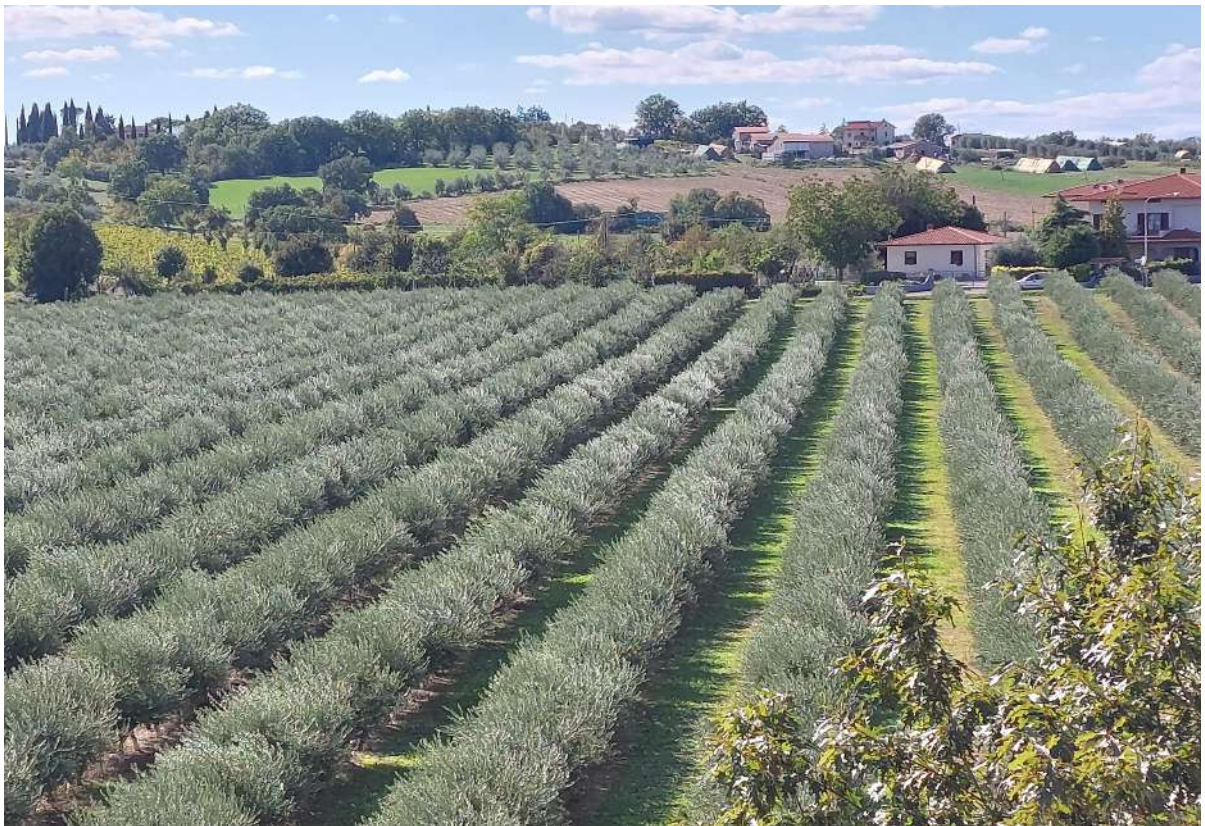
Qui di seguito si allegano alcune **foto**, scattate dagli osservanti, **dello STATO DEI LUOGHI REALE ATTUALE** dell'area prescelta dal Consorzio per la cassa di laminazione.

7.4. CRITICITÀ IRRISOLTA: DOCUMENTAZIONE dello stato dei luoghi, FOTOGRAFIE DELLO STATO ATTUALE NON RISPONDENTI AL VERO

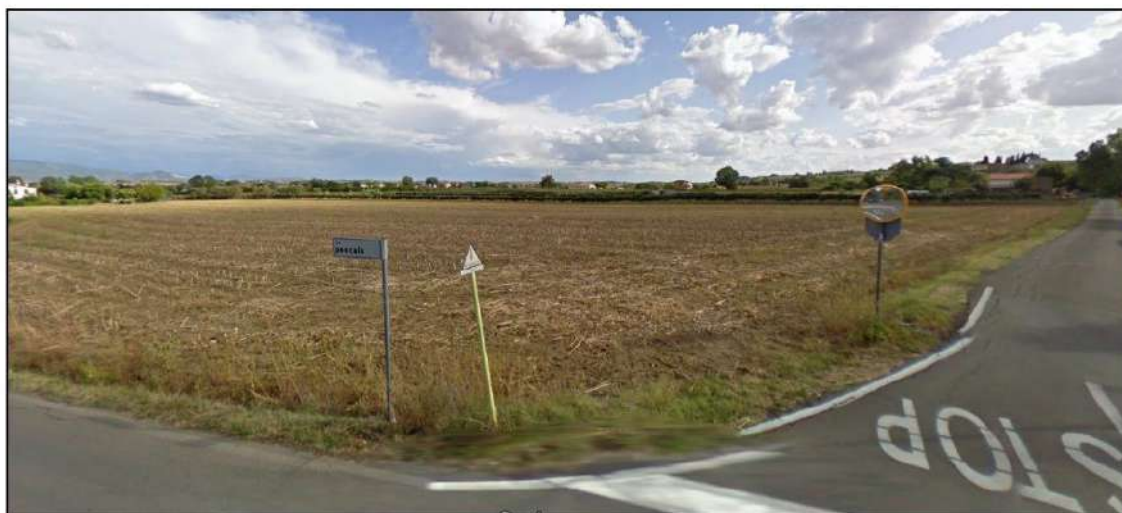
Figura 3.32.– Fotografia dell'area interessata dalla realizzazione dell'area di laminazione sul Rio Pescaia

La foto, allegata alla relazione tecnica del progetto del Consorzio (relazione datata 2022), è stata probabilmente presa da vecchi archivi di Google Maps e non è stata ovviamente scattata sul posto come sarebbe stato **obbligato** e non ritrae certamente lo stato dei luoghi del 2022!

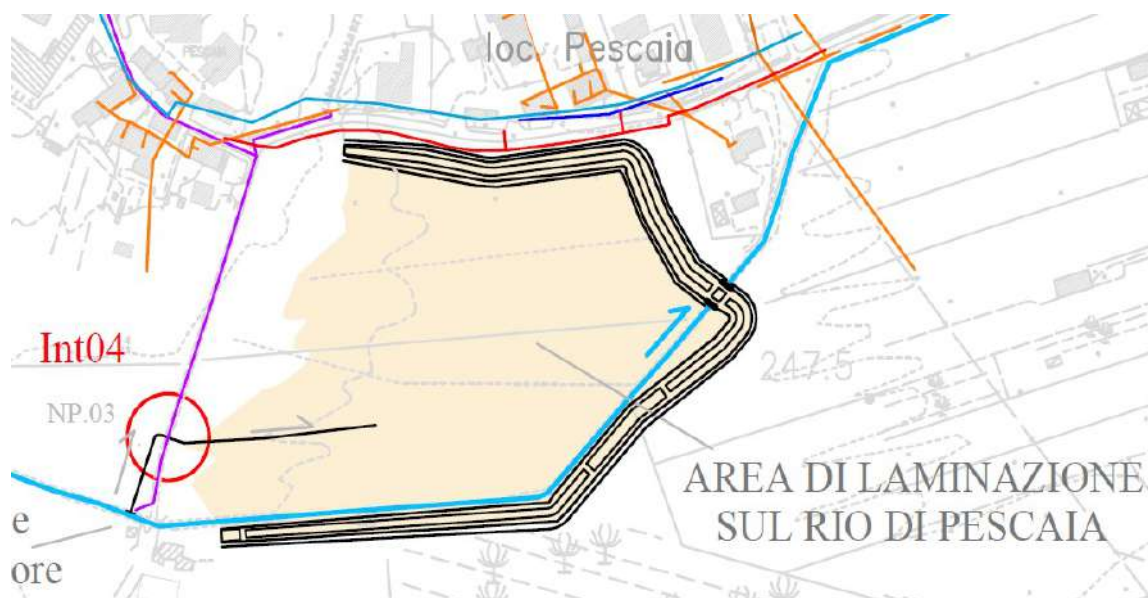
Inoltre il Consorzio nel suo progetto definitivo (vedasi tavola T08) **NON RILEVA ALCUNA INTERFERENZA** sull'area destinata alla cassa di laminazione come risulta dall'estratto della planimetria "delle interferenze" allegata al progetto del Consorzio qui sotto riportata:

Il rilevato arginale invece distrugge tutta l'impiantistica domotica di irrigazione e fertirrigazione dell'oliveto e del pozzo aziendale appositamente costruito per irrigare l'oliveto che non appare in nessuna cartografia o elaborato di progetto.

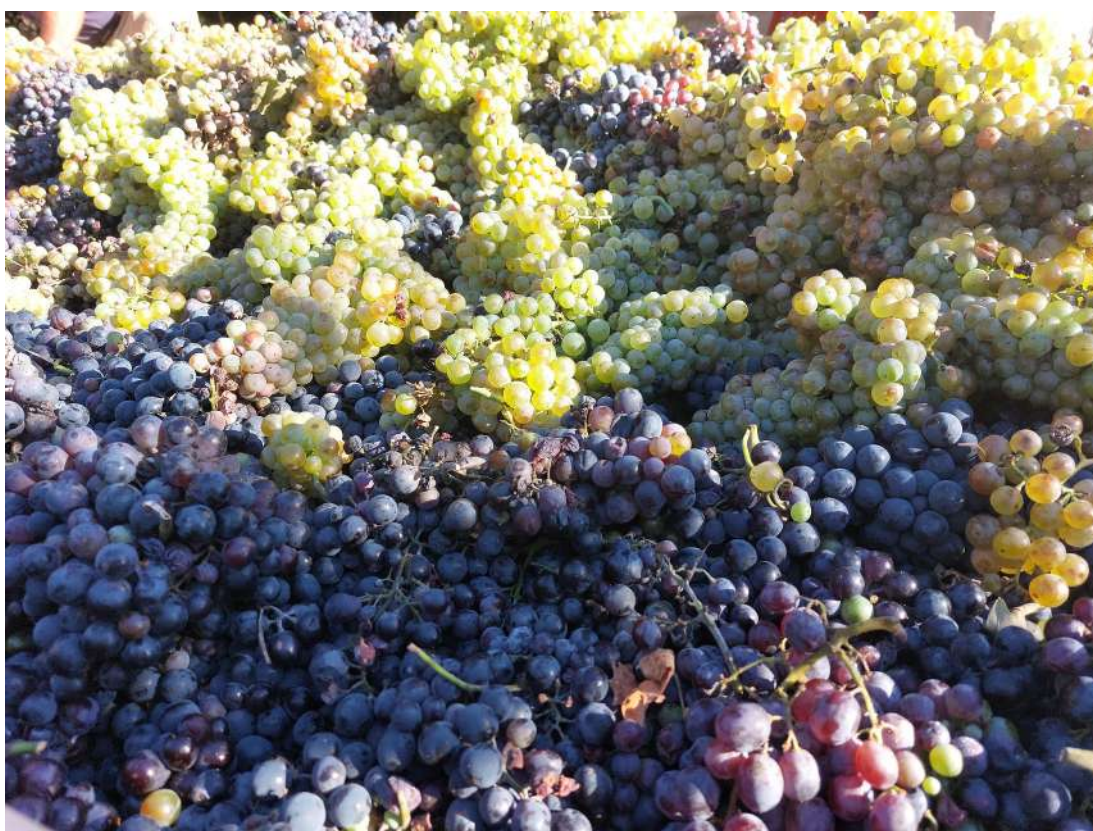
Il Consorzio, oltre all'**OLIVETO SPERIMENTALE** di **CULTIVAR BREVETTATA**, **NON HA NEMMENO RILEVATO** la presenza nei terreni di cui trattasi della **VIGNA**.

Eppure questa appare anche nelle fotografie datate e non aggiornate (poiché estratte probabilmente da Google Maps) ed allegate alla documentazione di progetto del Consorzio e che in estratto abbiamo riportato sopra.

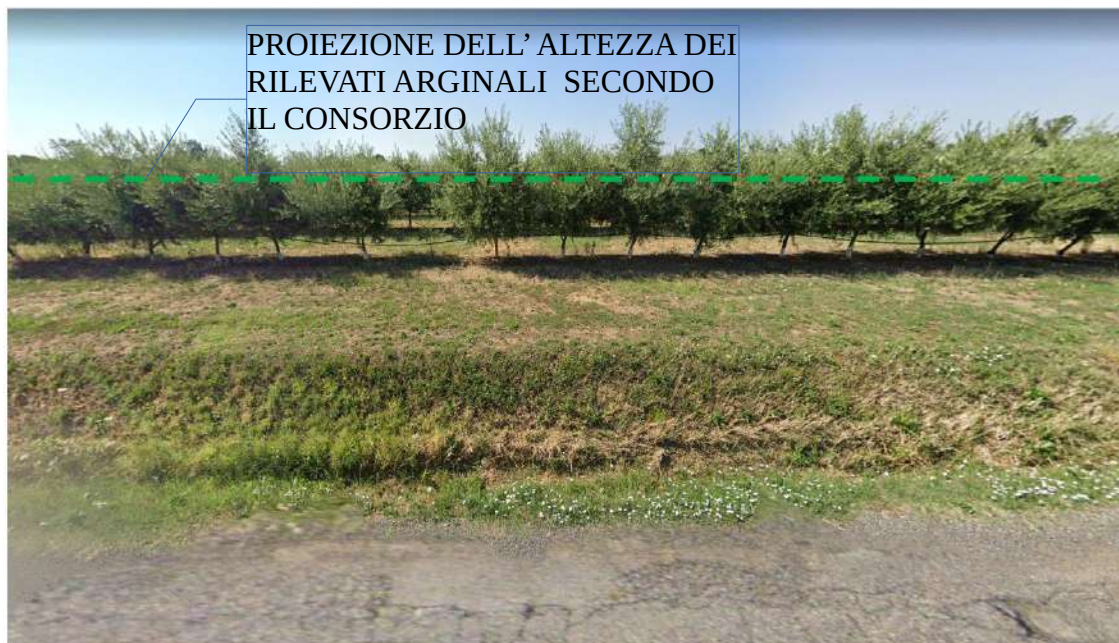
Figura 5.3 – Immagine da Via Pescaia, la linea verde tratteggiata rappresenta la sommità arginale, punto di vista riferito al cono ottico di Figura 5.2

Il Consorzio dice che il rilevato arginale di 3,30 metri di altezza sarebbe nascosto dagli olivi perché in altezza corrisponderebbe alla linea tratteggiata verde della fotografia che allega al progetto definitivo e che qui di seguito si riporta:

L'ala gocciolante degli olivi è posata all'altezza di circa 40 cm da terra pertanto anche ad occhio nudo il **tratteggio verde** disegnato dal Consorzio risulta essere posto ad un'altezza di un metro circa. Si allega foto della misura ovviamente la foto è scattata nella stessa zona indicata dal Consorzio:

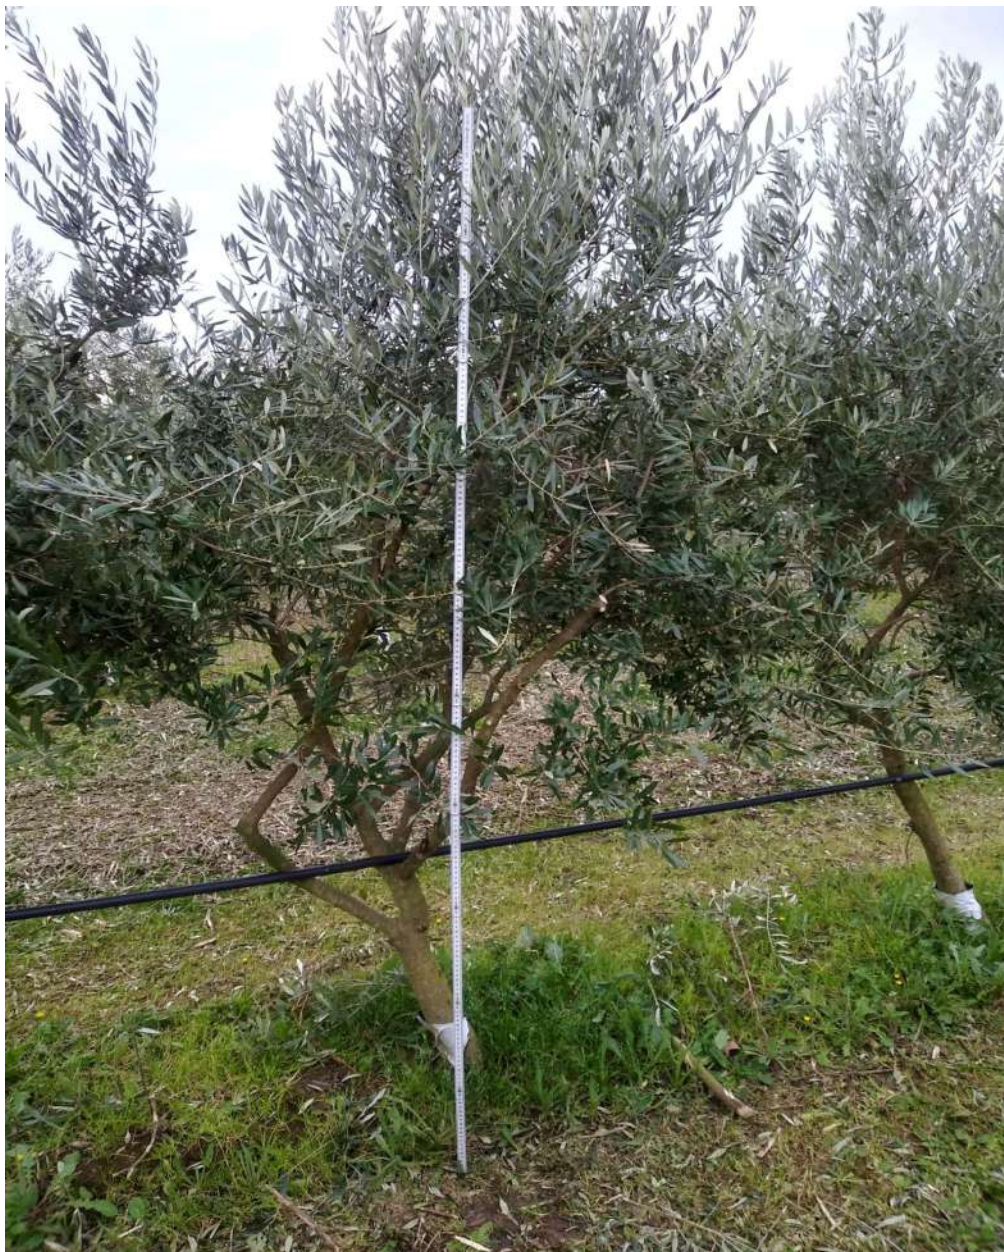
Questa foto dimostra l'altezza reale degli alberi di olivo. Le piante son alte intorno a 2,00m circa.

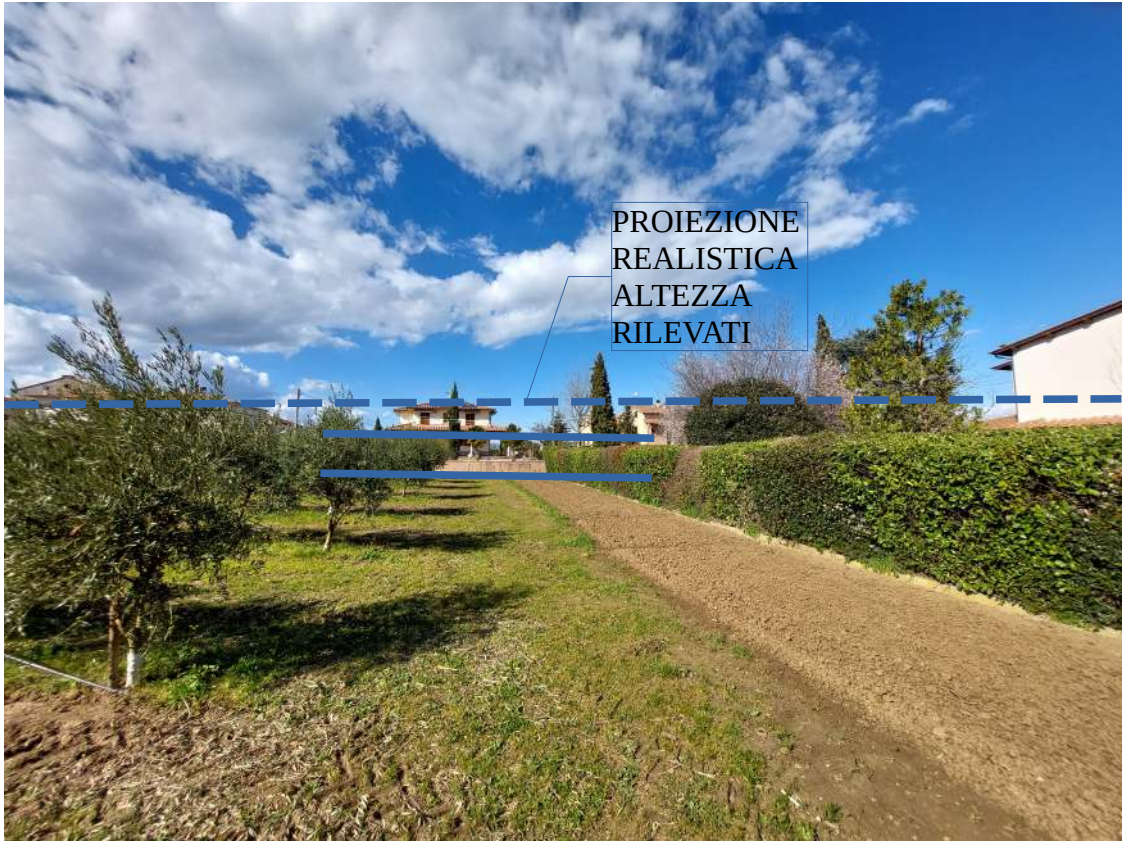
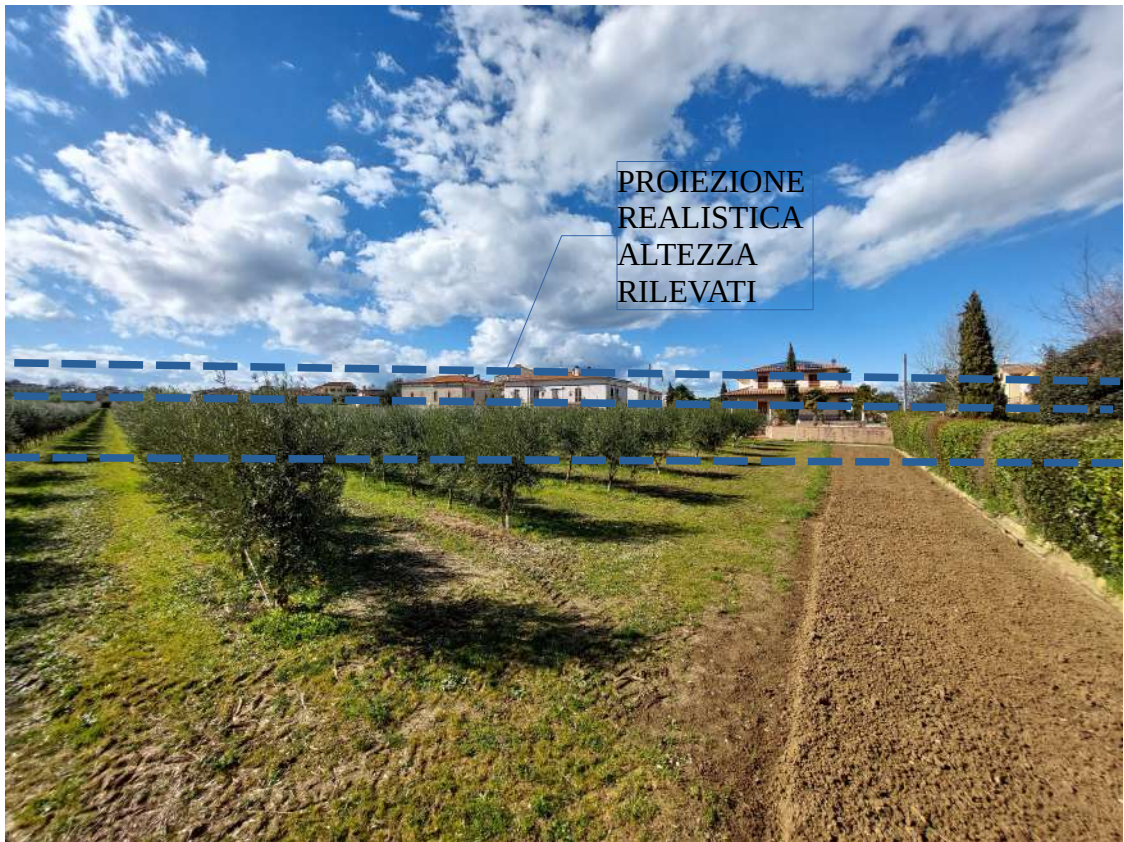
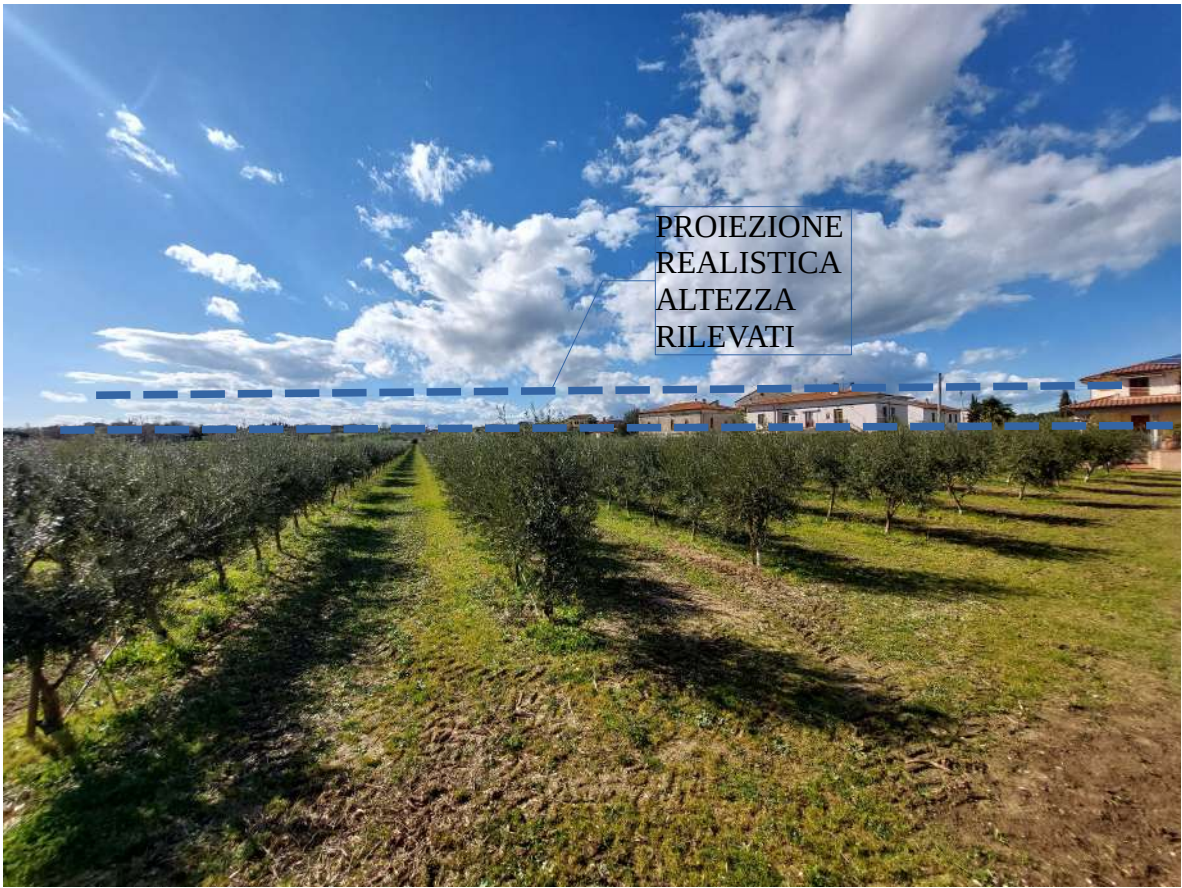
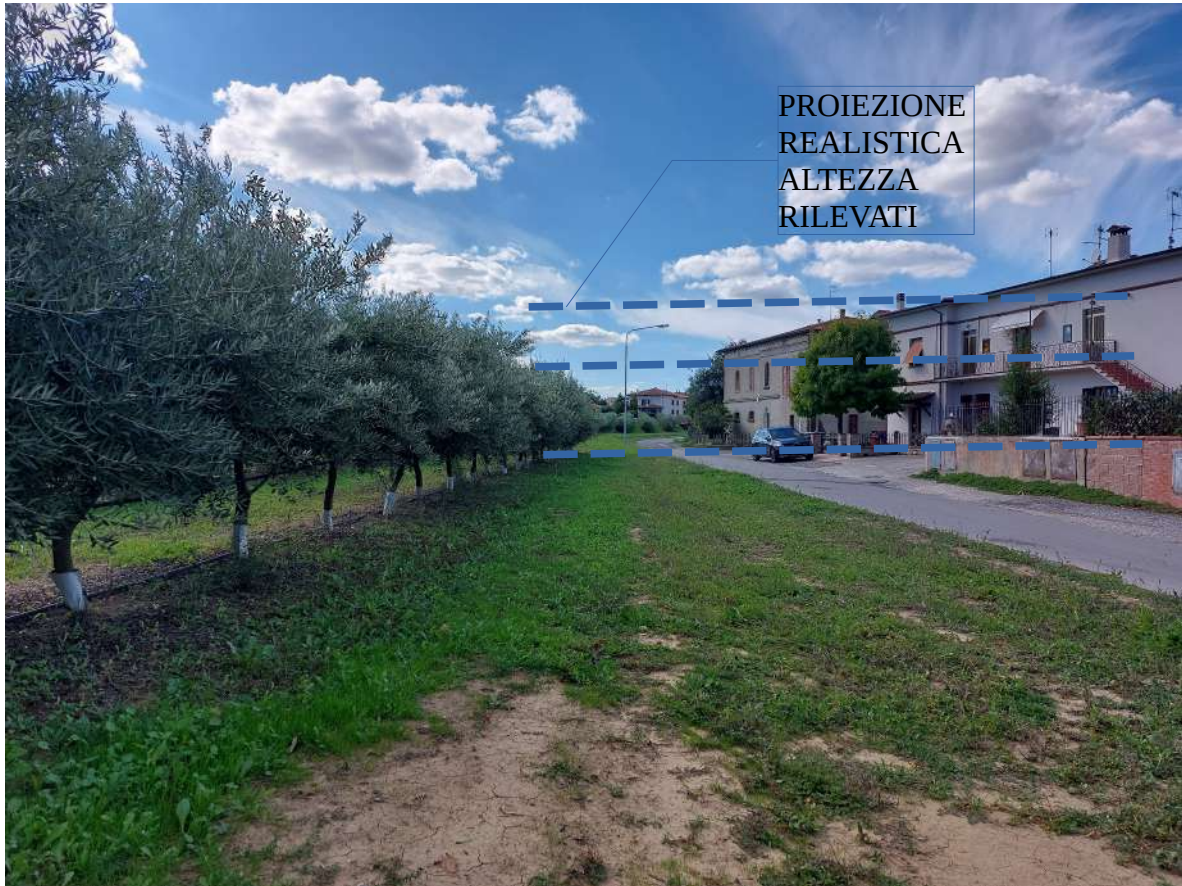
Pertanto la proiezione realistica della sommità dei rilevati arginali di progetto non è quella dichiarata dal Consorzio in tratteggio verde in foto che precede (il tratteggio verde è posizionato all'altezza di circa 1 m) ma, essendo i rilevati alti intorno a 4,1 m, come visto sopra, rispetto al circondario, la proiezione dei rilevati è realisticamente quella riportata in foto qui di seguito.

Come si vede anche dalla foto col tratteggio verde del Consorzio, sopra riportata, il terreno prescelto risulta, più alto rispetto alle case dei dintorni di circa 1 metro, pertanto globalmente i rilevati arginali si relazionano col territorio circostante in modo **GRAVEMENTE IMPATTANTE.**

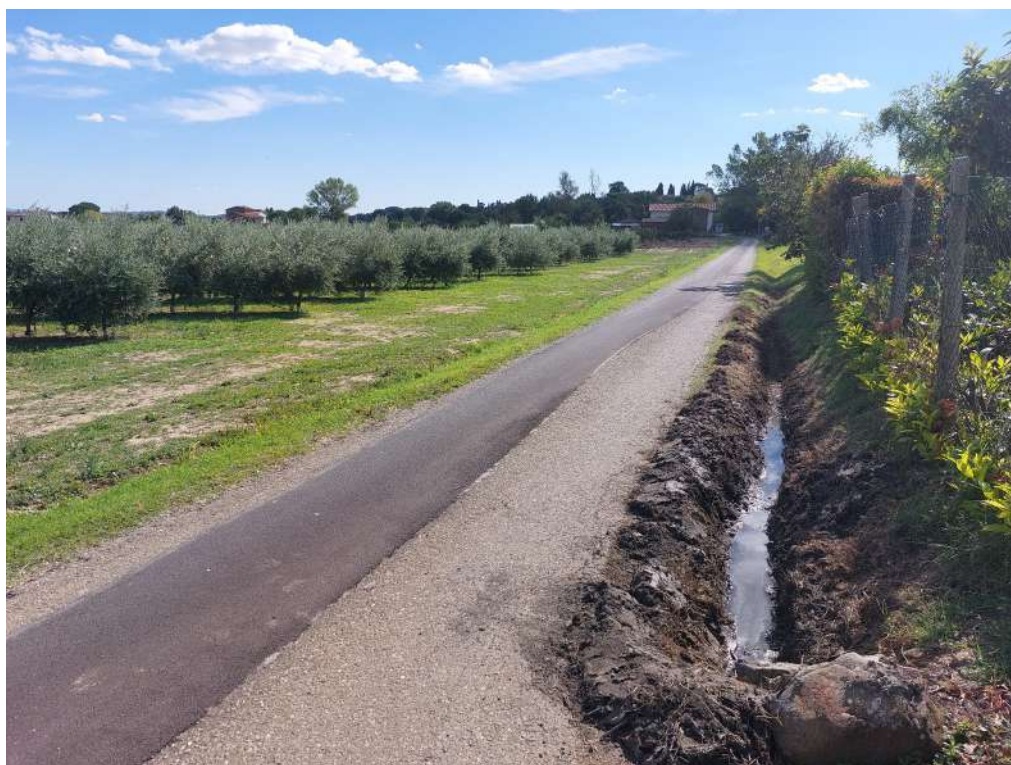
Ecco qua un particolare di quello che sversa nel Rio.

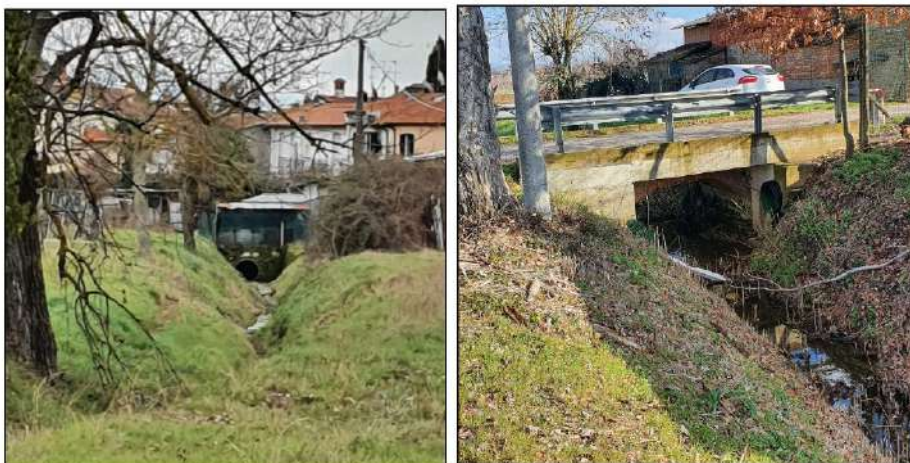
Figura 3.6 – a sinistra, l'uscita del tratto tombato del Rio del Basso; a destra, il Ponte della Morte lungo il Rio Pescaia

Si riporta qui sotto la foto estratta dalla relazione del Consorzio di quello che il Consorzio stesso dichiara erroneamente essere il Ponte della Morte e che invece è un semplice e, relativamente recente, ponticello su Via Chiana.

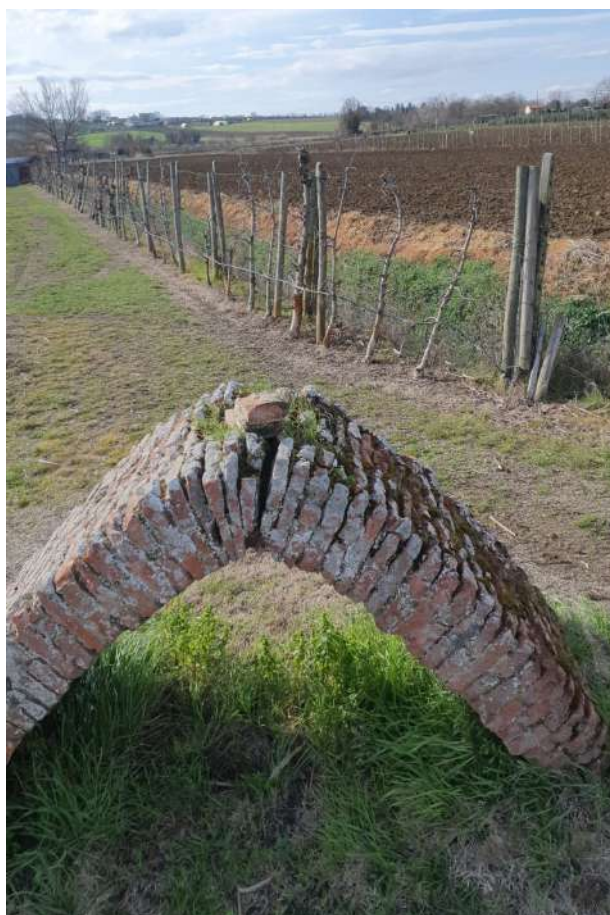
Questo in foto qui sotto è quel che residua del **REALE Ponte della Morte** che la comunità locale si è prodigata a preservare per tutti questi anni.

La sua posizione è circa nel cerchio verde in planimetria che precede e non come dichiarato dal Consorzio entro il cerchio rosso.

Con la realizzazione dell'opera il prezioso manufatto andrebbe perduto per sempre.

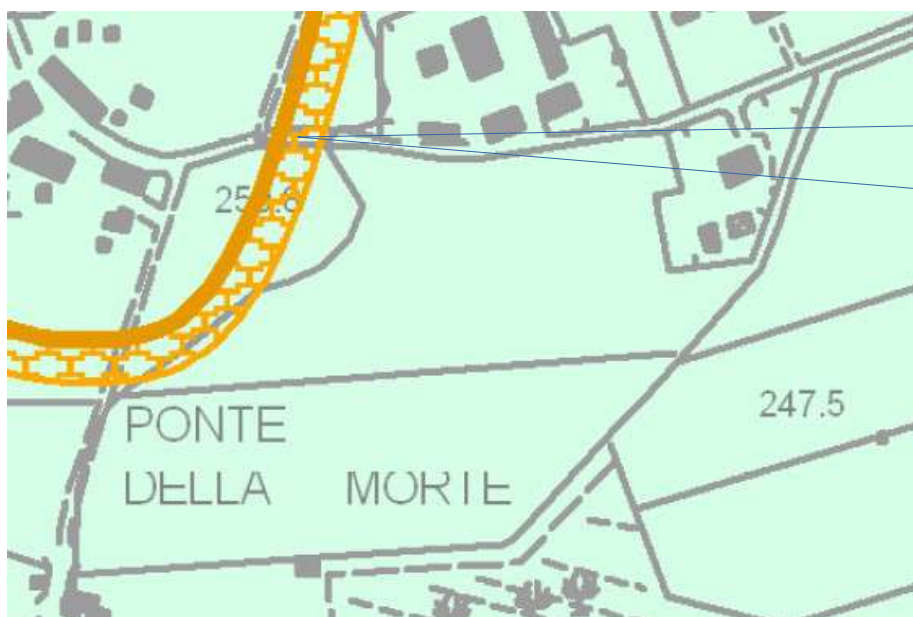
Questo qui sotto è l'elaborato a corredo delle indagini di pericolosità sismica del piano strutturale comunale in cui sono evidenziate le criticità geologiche: **la zona è a PERICOLOSITÀ SISMICA ELEVATA e caratterizzata da AMPLIFICAZIONE SISMICA per EFFETTI STRATIGRAFICI e per MORFOLOGIE SEPOLTE.** Immaginiamoci cosa potrebbe innescare lo sversamento di decine di migliaia di metri cubi d'acqua su questo tipo di terreni soggetti ad fenomeni stratigrafici (in sostanza probabile scivolamento di strati gli uni sugli altri). (Le morfologie sepolte non variano con l'edizione delle pianificazioni urbanistiche).

Gli **effetti stratigrafici per morfologie sepolte** con la messa in funzione della cassa di laminazione determineranno nel tempo quasi certamente **DANNI STRUTTURALI** importanti alle abitazioni delle vicinanze.

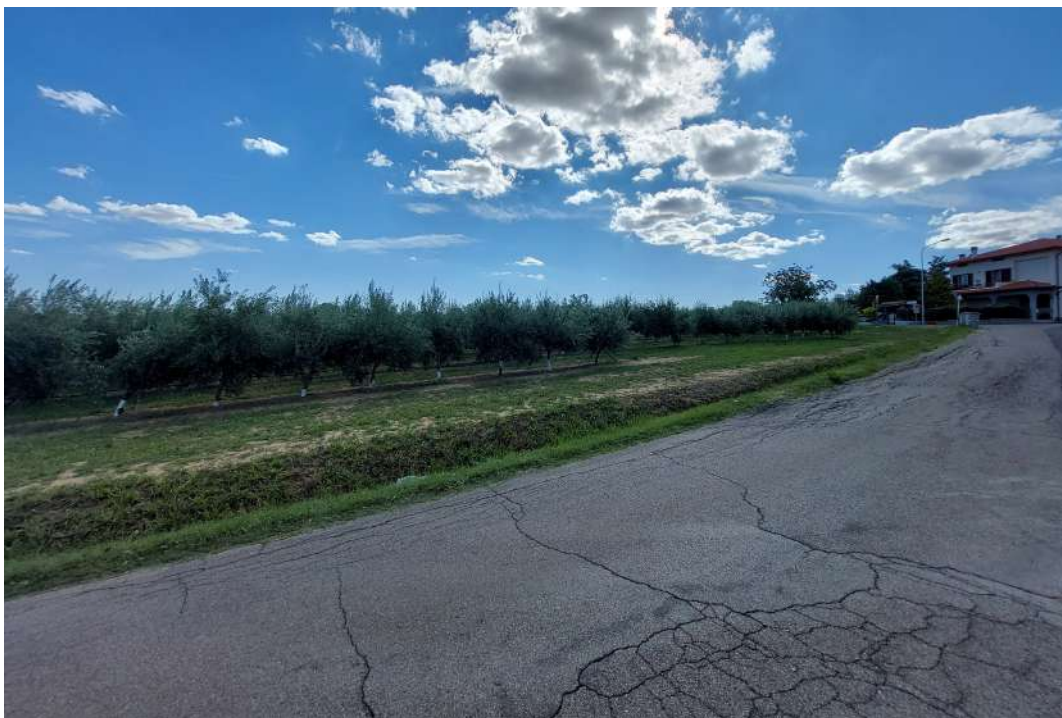
Altre mappe confermano anche a maggior dettaglio. Il fenomeno rilevato prosegue anche su altre strade proprio come da pianificazione urbanistica previsto. Si veda foto.

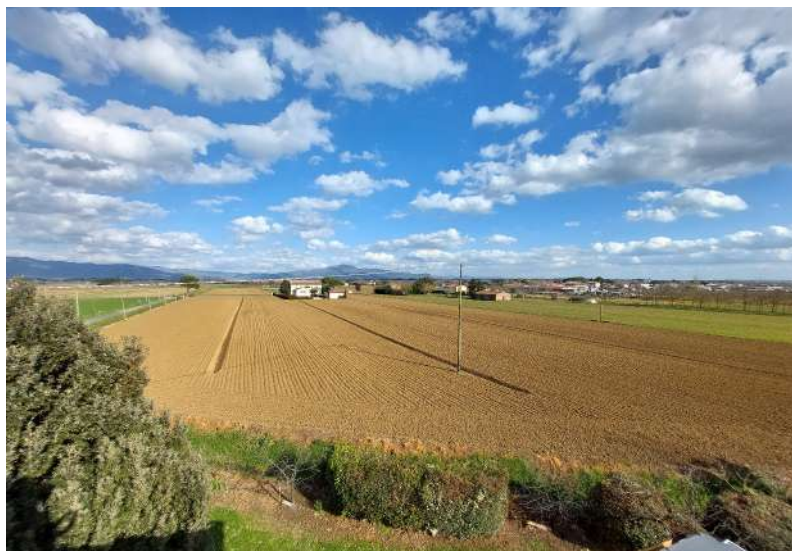
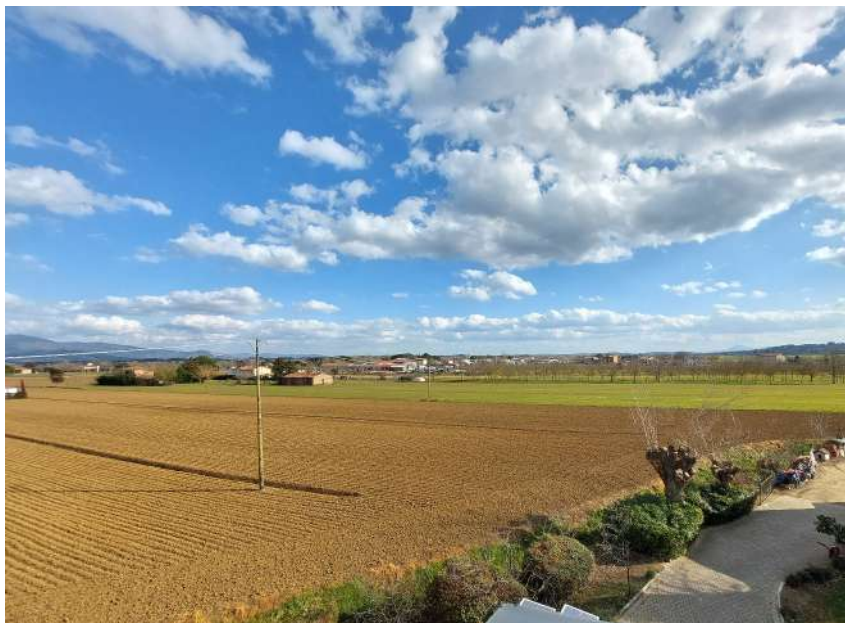
Il volume degli argini necessari per la cassa di laminazione nella proprietà degli osservanti, che, come detto, risulta ampiamente inutile, è bastate a realizzare praticamente tutta l'arginatura per la cassa di laminazione 2 tale da contenere sia il volume d'acqua della portata trentennale che duecentennale con battente d'acqua che potrebbe essere addirittura inferiore al metro, stante la grande superficie pianeggiante e libera utilizzabile di cui si allegano qui di seguito alcune foto. Si legga le relazione idraulica dell'ing. Giachi.

Utilizzando l'area cassa 2 (qui sopra in foto) si risparmierebbero gran parte delle opere d'arte del progetto definitivo, superfici da occupare e soprattutto costi di esproprio ed indennità insostenibili.
